## Energimærkning for følgende ejendom:

Adresse: Ny Hagestedvej 38  
Postnr./by: 4532 Gislinge  
BBR-nr.: 316-005640  
Energimærkning nr.: 100092091  
Gyldigt 5 år fra: 06-08-2008  
Energikonsulent: Rune Andersen

Firma: Madsen & Petersen, Arkitekter m.a.a.

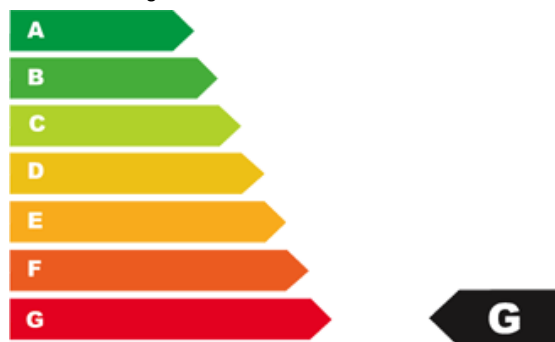
### Energimærke

andre bygninger til beboelse. Et nyt enfamiliehus opført efter dagens normer har energimærkningen B. Bygningens energiforbrug til varme er G, hvilket betyder at forbruget er højt.
