## ENERGIMÆRKNINGSRAPPORT

ENERGIMÆRKE OG FORSLAG TIL ENERGIFORBEDRINGER

Bisp Urnes Vej 6  
2830 Virum

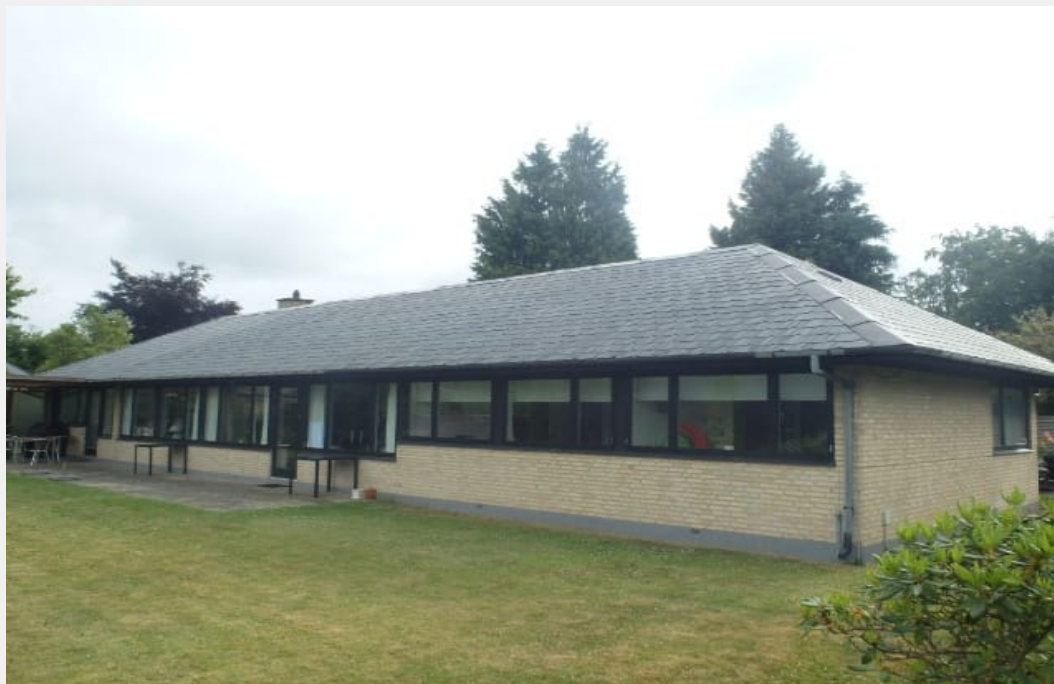
## BYGNINGSBESKRIVELSE / Bisp Urnes Vej 6, 2830 Virum

ADRESSE Bisp Urnes Vej 6, 2830 Virum		BBR NR. 173-12667-1	BFE NR. 2074232	
BYGNINGENS ANVENDELSE I FØLGE BBR Fritliggende enfamilieshus (parcelhus) (120)				OPFØRELSESÅR 1963
ÅR FOR VÆSENTLIG RENOVERING 1996	VARMEFORSYNING Kedel	SUPPLERENDE VARME Ingen	BOLIGAREAL I BBR 174 m <sup>2</sup>	ERHVERVSAREAL I BBR 0 m <sup>2</sup>
OPVARMET BYGNINGSAREAL 174 m <sup>2</sup>	HERAF TAGETAGE OPVARMET 0 m <sup>2</sup>	HERAF KÆLDERETAGE OPVARMET 0 m <sup>2</sup>	UOPVARMET KÆLDERETAGE 0 m <sup>2</sup>

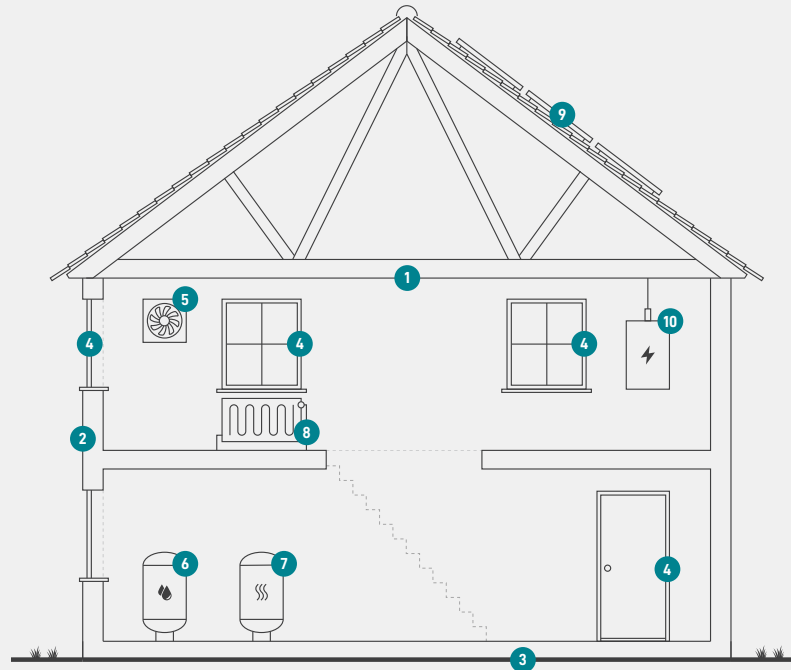
En bygning består af mange dele, der har betydning for bygningens energibehov. Figuren herunder giver en forklaring af de væsentligste dele på tværs af konstruktioner og installationer.
