## ENERGIMÆRKNINGSRAPPORT

Rusen 2  
9340 Asaa

Energimærkningsnummer  
311836800

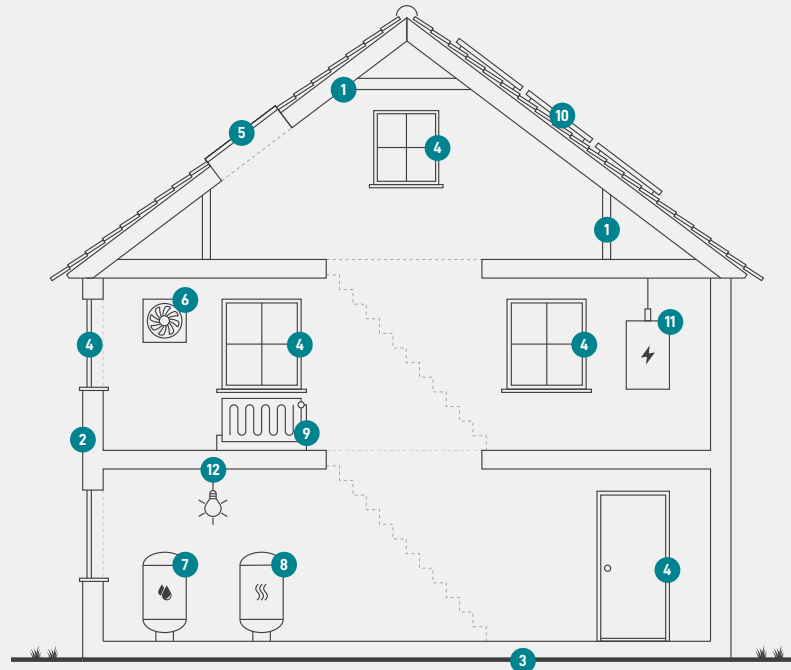
En bygning består af mange dele, der har betydning for bygningens energibehov. Figuren herunder giver en forklaring af de væsentligste dele på tværs af konstruktioner og installationer.

1

### Tag og loft

Bygningens øverste del af klimaskærmen, f.eks. et loftrum, et fladt tag eller et udnyttet tagrum.

2

### Ydervægge

Bygningens vægge ud mod det fri eller mod uopvarmede områder. Væggen kan være hule, massive eller lette ydervægge.

3

### Etageadskillelse og gulv

Bygningens nederste del af klimaskærmen, f.eks. terrændæk, gulv mod krybekælder eller etageadskillelse mod uopvarmet kælder.

4

### Vinduer/døre

Bygningens facadevinduer og yderdøre.
