## ENERGIMÆRKNINGSRAPPORT

Brogade 8  
9240 Nibe

Energimærkningsnummer  
311656471

Udarbejdet af  
OBH Ingeniørservice A/S  
CVR-nr.: 66819116

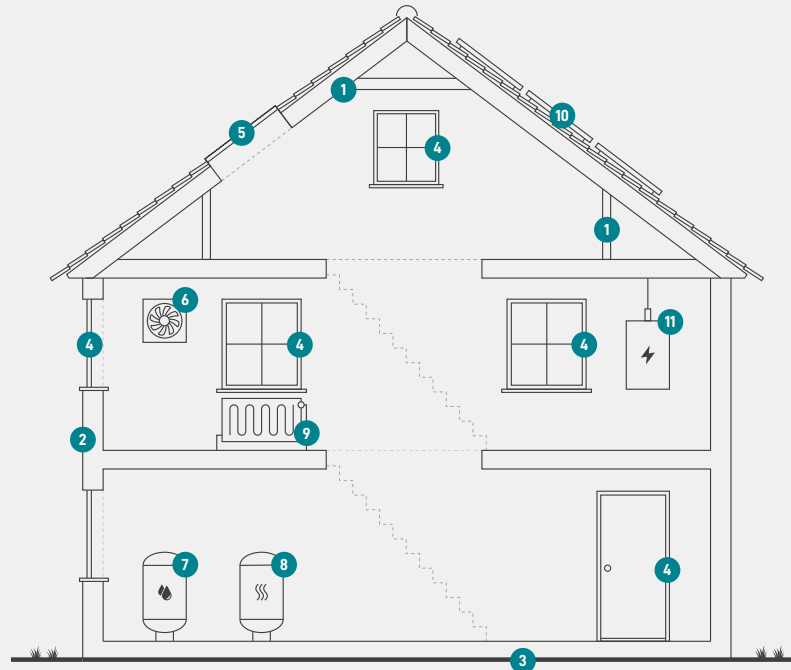
En bygning består af mange dele, der har betydning for bygningens energibehov. Figuren herunder giver en forklaring af de væsentligste dele på tværs af konstruktioner og installationer.

1

### Tag og loft

Bygningens øverste del af klimaskærmen, f.eks. et loftrum, et fladt tag eller et udnyttet tagrum.

2

### Ydervægge

Bygningens vægge ud mod det fri eller mod uopvarmede områder. Væggen kan være hule, massive eller lette ydervægge.

3

### Etageadskillelse og gulv

Bygningens nederste del af klimaskærmen, f.eks. terrændæk, gulv mod krybekælder eller etageadskillelse mod uopvarmet kælder.

4

### Vinduer/døre

Bygningens facadevinduer og yderdøre.
