ENERGIMÆRKNINGSRAPPORT

Algade 9
8382 Hinnerup

Energimærkningsnummer
311577841

Udarbejdet af
Factum2 A/S
CVR-nr.: 32770290

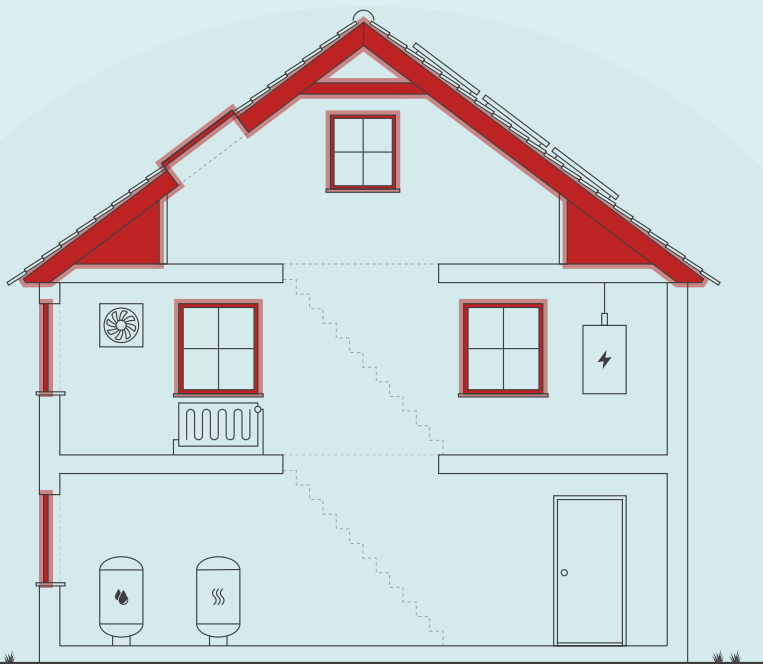
Skitsen illustrerer en generisk bygning, baseret på bygningens karaktertræk. Ikonforklaring kan ses under afsnittet IKONFORKLARING.

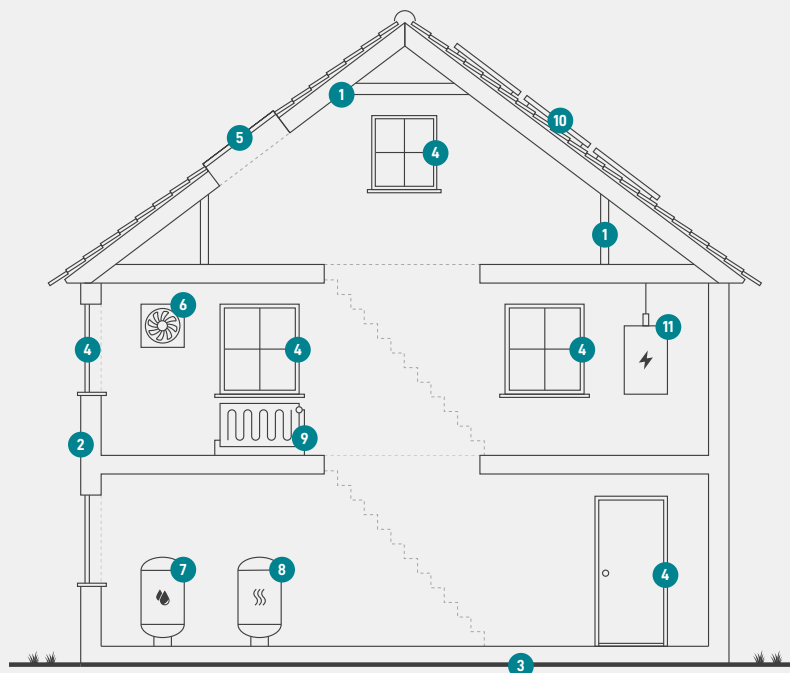
En bygning består af mange dele, der har betydning for bygningens energibehov. Figuren herunder giver en forklaring af de væsentligste dele på tværs af konstruktioner og installationer.

1

Tag og loft

Bygningens øverste del af klimaskærmen, f.eks. et loftrum, et fladt tag eller et udnyttet tagrum.

2

Ydervægge

3

Etageadskillelse og gulv

4

Vinduer/døre

5

Ovenlys

6

Ventilation

7

Varmt brugsvand

8

Varmeanlæg

9

Varmefordeling

10

Solenergi

11

El og teknik
