ENERGIMÆRKNINGSRAPPORT

Haderslevvej 6
6510 Gram

Energimærkningsnummer
311704245

Udarbejdet af
Botjek A/S
CVR-nr.: 30711602

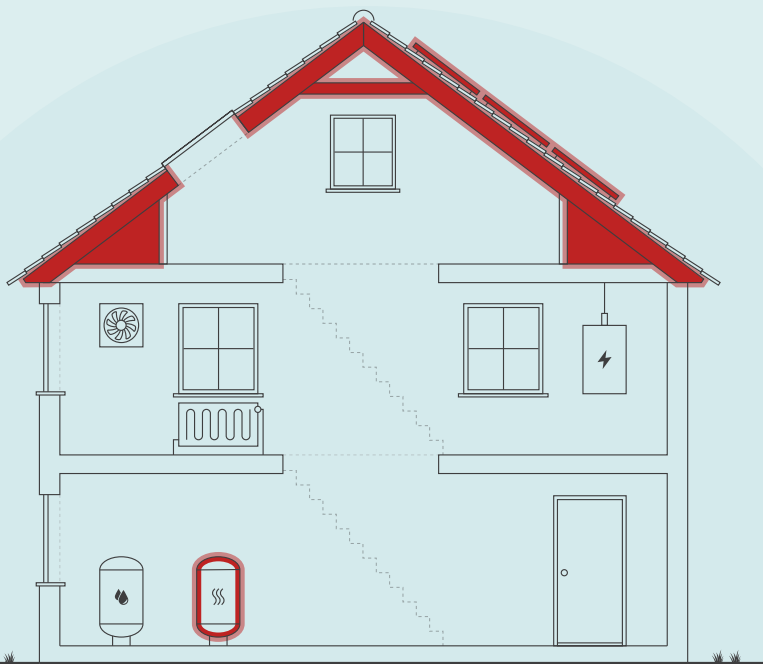
Skitsen illustrerer en generisk bygning, baseret på bygningens karaktertræk. Ikonforklaring kan ses under afsnittet IKONFORKLARING.
