## ENERGIMÆRKNINGSRAPPORT

ENERGIMÆRKE OG FORSLAG TIL ENERGIFORBEDRINGER

Engvej 5  
6300 Gråsten

Energimærkningsnummer  
311727644

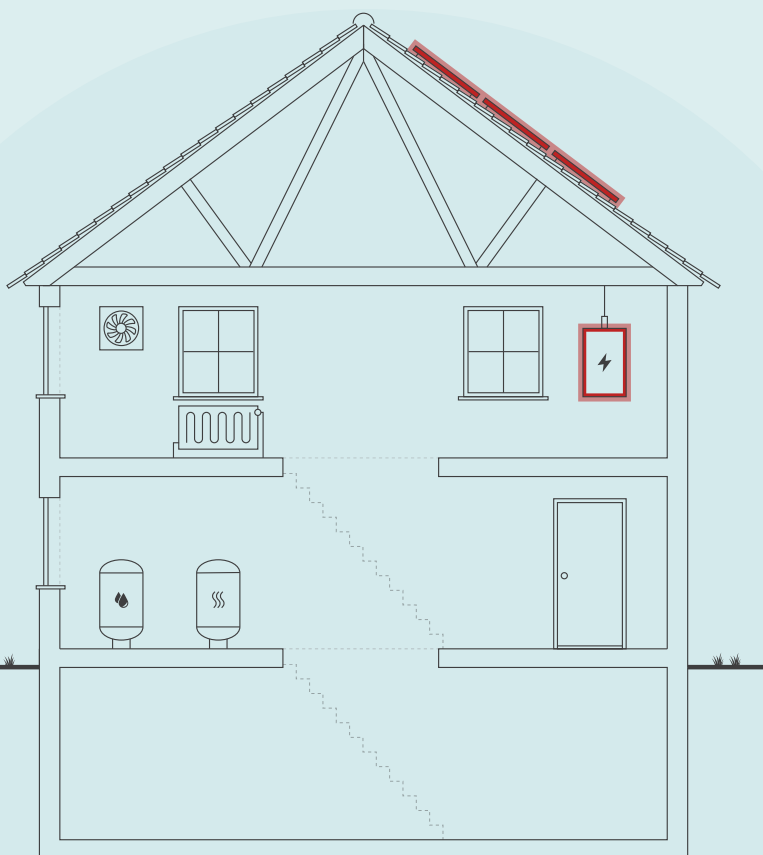
Skitsen illustrerer en generisk bygning, baseret på bygningens karaktertræk. Ikonforklaring kan ses under afsnittet IKONFORKLARING.
