## Energimærkning for følgende ejendom:

Adresse: Howitzvej 11  
 Postnr./by: 2000 Frederiksberg  
 BBR-nr.: 147-061439  
 Energimærkning nr.: 200007840  
 Gyldigt 5 år fra: 29-09-2008  
 Energikonsulent: Michael Hansen

Firma: EKJ Rådgivende ingeniører as

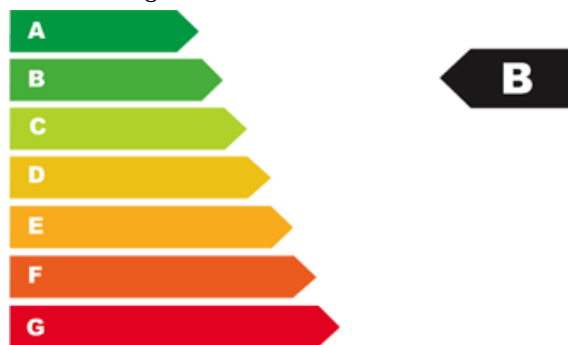
### Energimærke

Lavt forbrug

Højt forbrug

A er det bedst opnåelige energimærke, herefter B osv. og G er det dårligste.
