Energimærkning for følgende ejendom:

Adresse:	Mathildevej 8	
Postnr./by:	2000 Frederiksberg	
BBR-nr.:	147-078935-001	
Energimærkning nr.:	200057342	
Gyldigt 10 år fra:	10-02-2012	
Energikonsulent:	Jacob Wibroe	
Programversion:	Energy08, Be06 version 4	Firma: Danakon a/s

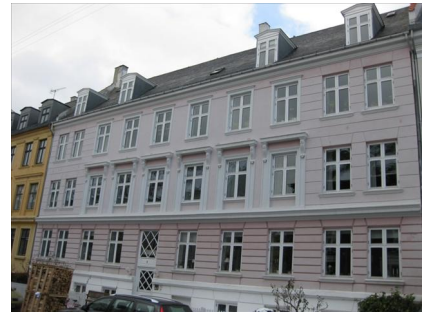
Oplyst varmeforbrug	Energimærke
<ul style="list-style-type: none"> Udgift inkl. moms og afgifter: 54.012 kr./år Forbrug: 86,59 MWh fjernvarme Oplyst for perioden: Fjernvarme: 01-09-2010 - 31-08-2011 <p>Ejendommens oplyste forbrug og udgifter er klimakorrigerede af energikonsulenten, så det udtrykker forbrug og udgifter for et gennemsnitligt år rent temperaturmæssigt.</p>	<p>Lavt forbrug</p> <p>Højt forbrug</p>
