Energimærkningsrapport

Fjordvej 34

3390 Hundested

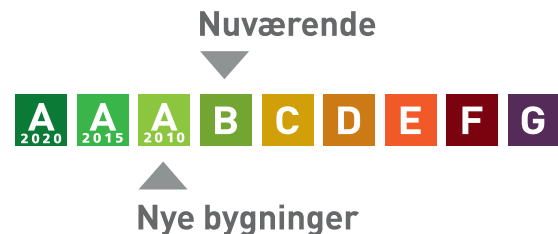
BYGNINGENS ENERGIMÆRKE

På energimærkningskalaen vises bygningens nuværende energimærke.

Hvis de rentable energibesparelsesforslag gennemføres, vil bygningen få energimærke B

Hvis de energibesparelser, der kan overvejes i forbindelse med en renovering eller vedligeholdelse også gennemføres, vil bygningen få energimærke B
