SPAR PÅ ENERGIEN I DIN BYGNING

- status og forbedringer

Energimærkningsrapport
Over Kestrup 16
6100 Haderslev

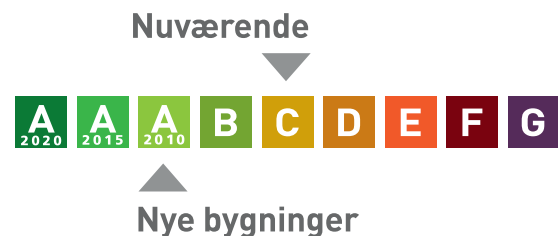
På energimærkningskalaen vises bygningens nuværende energimærke.

Hvis de rentable energibesparelsesforslag gennemføres, vil bygningen få energimærke C

Hvis de energibesparelser, der kan overvejes i forbindelse med en renovering eller vedligeholdelse også gennemføres, vil bygningen få energimærke A2020
