# SPAR PÅ ENERGIEN I DIN BYGNING

Energimærkningsrapport

Brogade 81

8850 Bjerringbro

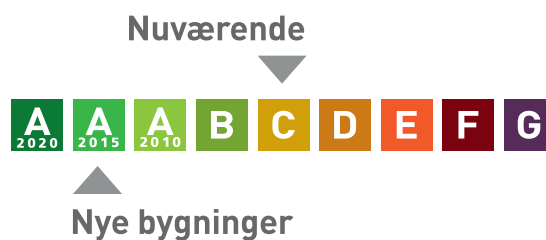
## BYGNINGENS ENERGIMÆRKE

På energimærkningsskalaen vises bygningens nuværende energimærke.

Hvis de rentable energibesparelsesforslag gennemføres, vil bygningen få energimærke B

Hvis de energibesparelser, der kan overvejes i forbindelse med en renovering eller vedligeholdelse også gennemføres, vil bygningen få energimærke B
