# SPAR PÅ ENERGIEN I DIN BYGNING

Energimærkningsrapport  
Kulturskolen  
Ellemosen 13  
8680 Ry

Energimærkningsnummer 311387766

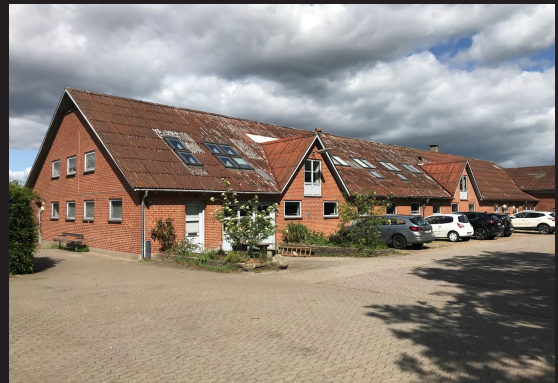
Bygningens energimærke:

Gyldig fra 8. juli 2019  
Til den 8. juli 2029.
