SPAR PÅ ENERGIEN I DIN BYGNING

Energimærkningsrapport
Sorøvej 61B
4100 Ringsted

Energimærkningsnummer 311052555

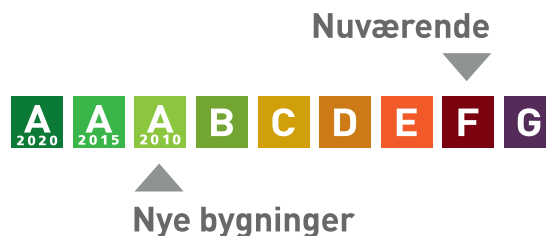
På energimærkningskalaen vises bygningens nuværende energimærke.

Hvis de rentable energibesparelsesforslag gennemføres, vil bygningen få energimærke F

Hvis de energibesparelser, der kan overvejes i forbindelse med en renovering eller vedligeholdelse også gennemføres, vil bygningen få energimærke E
