# SPAR PÅ ENERGIEN I DIN BYGNING

Energimærkningsrapport  
Firehusevej 8A  
7470 Karup J

Energimærkningsnummer 311305277

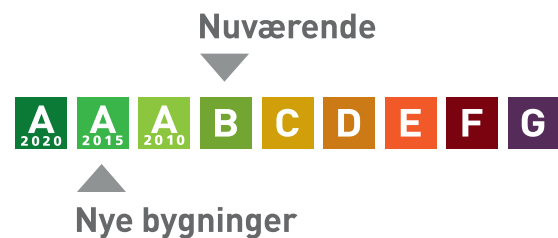
## BYGNINGENS ENERGIMÆRKE

På energimærkningsskalaen vises bygningens nuværende energimærke.

Nye bygninger skal i dag som minimum leve op til energikravene for A2015.

Hvis de rentable energibesparelsesforslag gennemføres, vil bygningen få energimærke B

Hvis de energibesparelser, der kan overvejes i forbindelse med en renovering eller vedligeholdelse også gennemføres, vil bygningen få energimærke A2010
