# SPAR PÅ ENERGIE I DIN BYGNING

Energimærkningsrapport

Toldbodgade 4

6300 Gråsten

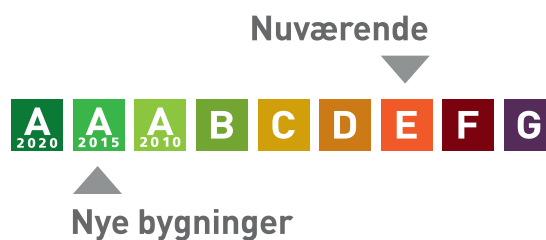
På energimærkningsskalaen vises bygningens nuværende energimærke.

Hvis de rentable energibesparelsesforslag gennemføres, vil bygningen få energimærke C

Hvis de energibesparelser, der kan overvejes i forbindelse med en renovering eller vedligeholdelse også gennemføres, vil bygningen få energimærke B
