Energimærkning for følgende ejendom:

Adresse:	Brede Bygade 1	
Postnr./by:	6261 Bredebro	
BBR-nr.:	550-000156-001	
Energimærkning nr.:	100275660	
Gyldigt 7 år fra:	20-07-2012	
Energikonsulent:	Anne Mønster Aagaard	
Programversion:	Energy08, Be06 version 4	Firma: EBAS

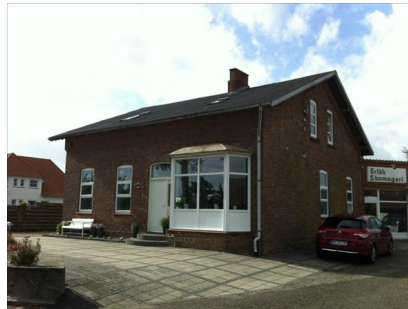
Status: Skråvægge i værelser med synlige spær i tagetagen er isoleret med 50 mm .
Skråvægge i soveværelse gang og badeværelse i tagetagen er isoleret med 125 mm.
Skråvægge i tagetagen er uisolerede.
Loft mod uopvarmet tagrum er isoleret med gennemsnitlig 75 mm mineraluld.

Forslag 2: Det anbefales at efterisolere uisolerede skråvægge i depotrum med 250 mm i forbindelse med renovering af tagetage eller udskiftning af taget. Evt. udskiftning af taget, anden renovering af tagetagen eller evt. udførelse af ny dampspærre og udbedring af utætheder skal tillægges overslagsprisen for isoleringsarbejdet.

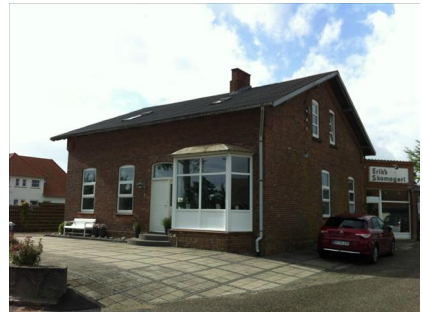
Forslag 10: Det foreslås at udskifte yderdør mod mellemgang til baghus til ny dør med isolerede fyldninger. Forslaget er ikke på nuværende tidspunkt rentabelt.

Forslag 11: Det foreslås, at der hvor vinduer og døre er monteret med termoruder udskiftes disse med nye lavenergiruder. Pt er forslaget ikke økonomisk rentabelt, men skal vinduerne og dørene renoveres eller udskiftes, eller hvis de eksisterende termoruder punkterer, anbefales det at der isættes nye lavenergiruder.

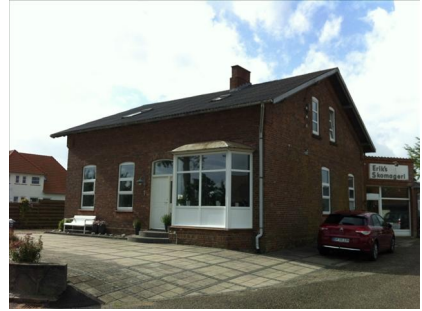
Status: Varmt brugsvand produceres i 100 l præisolert vandvarmer, fabrikat Vølund. Tilslutningsrør til varmtvandsbeholder er udført som 1/2" stålrør. Rørene er isoleret med 20 mm isolering.
