## Energimærkning for følgende ejendom:

**Adresse:** Strandvejen 110  
**Postnr./by:** 2900 Hellerup  
**BBR-nr.:** 157-186868-001  
**Energimærkning nr.:** 200046421  
**Gyldigt 7 år fra:** 04-03-2011  
**Energikonsulent:** Ole Søndergaard  
**Programversion:** Energy08, Be06 version 4 **Firma:** RIOS A/S

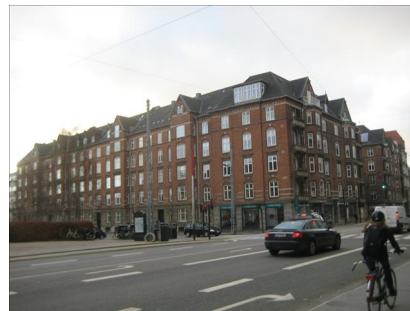
Ydervæg mod porten i Lille Strandvej skønnes at bestå af 24 cm massiv teglvæg og skønnes at være uisolert.

Forslag 4: På grund af begrænsede pladsforhold vurderes det ikke muligt at udføre en udvendig efterisolering af væg mod porten.

| Forslag til forbedring | Årlig besparelse i energienheder | Årlig besparelse i kr. inkl. moms | Skønnet investering inkl. moms | Tilbagebetalingstid |
|---|---|---|---|---|
| 4 Efterisolering af massive ydervægge mod porten | 21,55 GJ fjernvarme | 1.700 kr. | 51.200 kr. | 30,6 år |

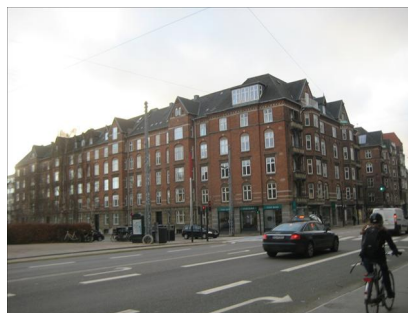
Status: Vinduespartier i erhvervslejemål er primært monteret med 2 lags termoruder.

I én butik er vinduespartier dog monteret med 1 lag glas.

Forslag 14: I en renoveringssituation anbefales det at udskifte glasset i vinduespartier med 1 lag glas til energiruder med varm kant.
