Energimærkning for følgende ejendom:

Adresse: Jomsborgvej 35
Postnr./by: 2900 Hellerup
BBR-nr.: 157-098438-001
Energimærkning nr.: 200025512
Gyldigt 5 år fra: 15-12-2009
Energikonsulent: Frank Borkfelt
Programversion: Energy08, Be06 version 4

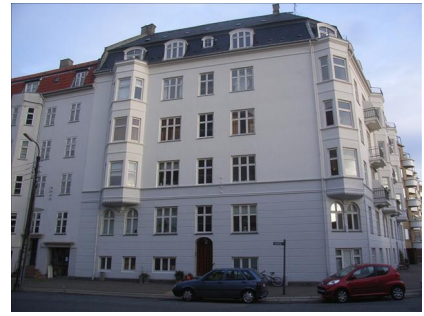
Ydervægge på 1. og 2. sal består af ca. 48 cm massiv teglvæg, murværkstykkelser er målt stikprøvevis. Bygningsdelen opfylder ikke nugældende krav, men er ikke foreslået forbedret på grund af lang tilbagebetalingstid.

Ydervægge i stueetagen består af ca. 60 cm massiv teglvæg, Murtykkelser er målt
