# SPAR PÅ ENERGIE I DIN BYGNING

Energimærkningsrapport  
Strandvejen 179-181  
Strandvejen 179  
2900 Hellerup

Energimærkningsnummer 310004792

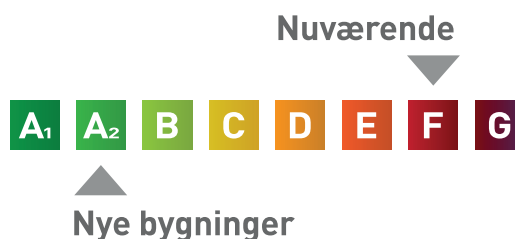
Bygningens energimærke ligger på en skala fra A1 til G. A1 repræsenterer lavenergibygnings med et meget lille forbrug, A2 repræsenterer bygninger der opfylder bygningsreglementets krav til nybyggeri. B til G repræsenterer bygninger med stadig højere energiforbrug.

På energimærkningsskalaen vises bygningens nuværende energimærke og energimærket for en ny bygning.
