# SPAR PÅ ENERGIEN I DIN BYGNING

Energimærkningsrapport

Jomsborgvej 21

Energimærkningsnummer 311174203

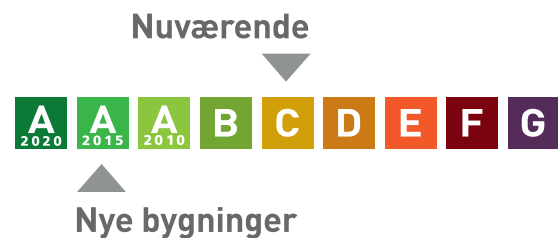
På energimærkningsskalaen vises bygningens nuværende energimærke.

Hvis de rentable energibesparelsesforslag gennemføres, vil bygningen få energimærke C

Hvis de energibesparelser, der kan overvejes i forbindelse med en renovering eller vedligeholdelse også gennemføres, vil bygningen få energimærke C
