ENERGIMÆRKNINGSRAPPORT

ENERGIMÆRKE OG FORSLAG TIL ENERGIFORBEDRINGER

Hambros Alle 12
2900 Hellerup

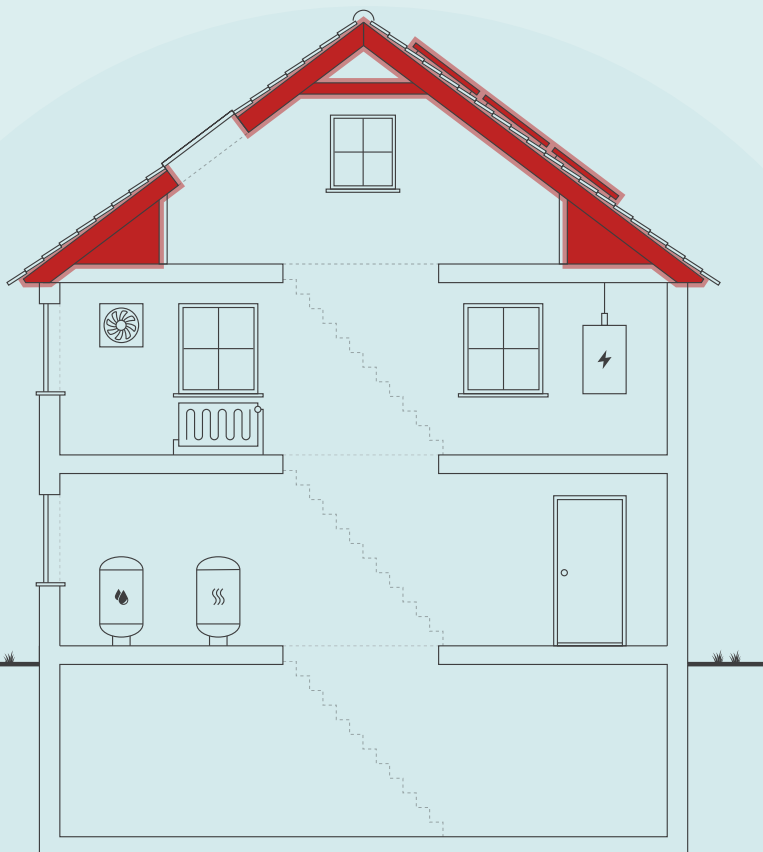
Skitsen illustrerer en generisk bygning, baseret på bygningens karaktertræk. Ikonforklaring kan ses under afsnittet IKONFORKLARING.
