Energimærkning for følgende ejendom:

Adresse: Strandvejen 201
 Postnr./by: 2900 Hellerup
 BBR-nr.: 157-189093
 Energimærkning nr.: 200007030
 Gyldigt 5 år fra: 01-08-2008
 Energikonsulent: Preben Sørensen

Firma: OBH Ingeniørservice A/S

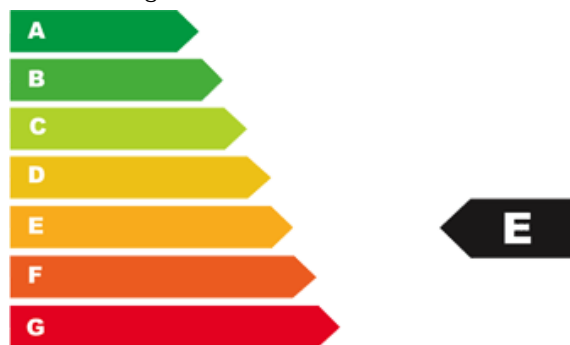
Energimærke

Lavt forbrug

Højt forbrug

A er det bedst opnåelige energimærke, herefter B osv. og G er det dårligste.

Besparelsesforslag med god rentabilitet er med stor sandsynlighed en god forretning for bygningsejeren, uanset om pengene til investeringen skal lånes eller ej. Hvis alle besparelser med god rentabilitet gennemføres, vil mærket være: C

For at kunne sammenligne energimærket på forsiden skaltrin med øvrige bygninger kan det oplyses, at en nyopført bygning i dag skal have et energimærke B på skalaen. Er der tale om lavenergibygninger, skal mærket op på et A.
