# ENERGIMÆRKNINGSRAPPORT

ENERGIMÆRKE OG FORSLAG TIL ENERGIFORBEDRINGER

Ved Fortunen 4  
2800 Kgs. Lyngby

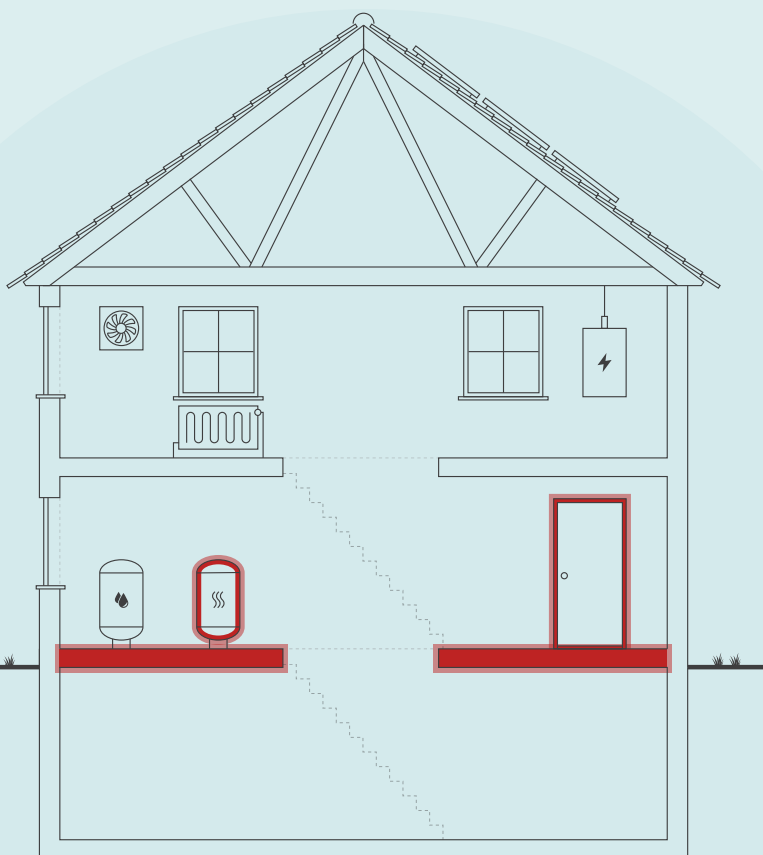
Skitsen illustrerer en generisk bygning, baseret på bygningens karaktertræk. Ikonforklaring kan ses under afsnittet IKONFORKLARING.
