SPAR PÅ ENERGIEN I DIN BYGNING

Energimærkningsrapport
Morlenesvej 3
2840 Holte

Energimærkningsnummer 311009685

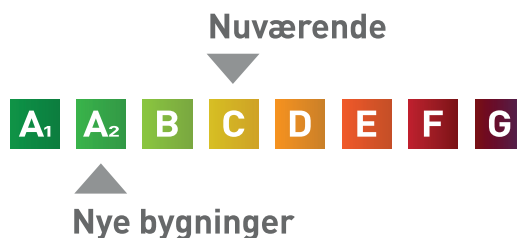
På energimærkningskalaen vises bygningens energimærke.

Beregnet varmeforbrug pr. år:

1368 m³ naturgas

11.561 kr.

3,52 ton CO₂ udledning
