# ENERGIMÆRKNINGSRAPPORT

ENERGIMÆRKE OG FORSLAG TIL ENERGIFORBEDRINGER

Solbrinken 2A  
2750 Ballerup

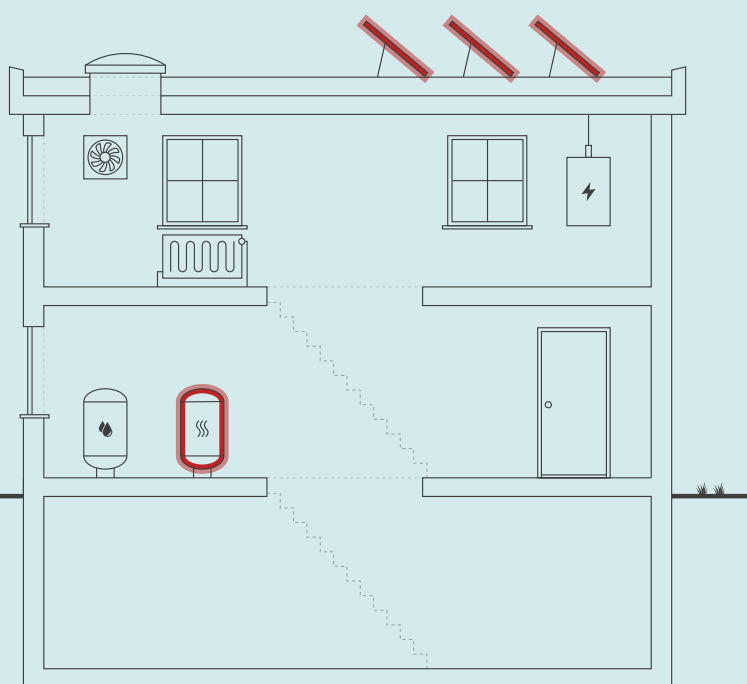
Skitsen illustrerer en generisk bygning, baseret på bygningens karaktertræk. Ikonforklaring kan ses under afsnittet IKONFORKLARING.

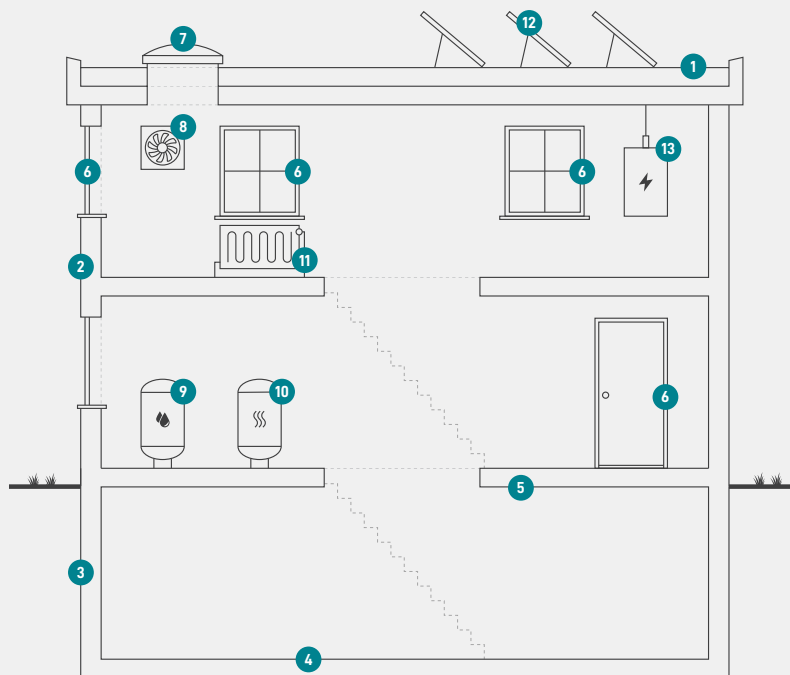
En bygning består af mange dele, der har betydning for bygningens energibehov. Figuren herunder giver en forklaring af de væsentligste dele på tværs af konstruktioner og installationer.
