Energimærkning for følgende ejendom:

Adresse: Rydtoften 31  
 Postnr./by: 2750 Ballerup  
 BBR-nr.: 151-027776  
 Energimærkning nr.: 100061433  
 Gyldigt 5 år fra: 08-01-2008  
 Energikonsulent: Jan Holm Møller      Firma: Byggekonsulent ApS

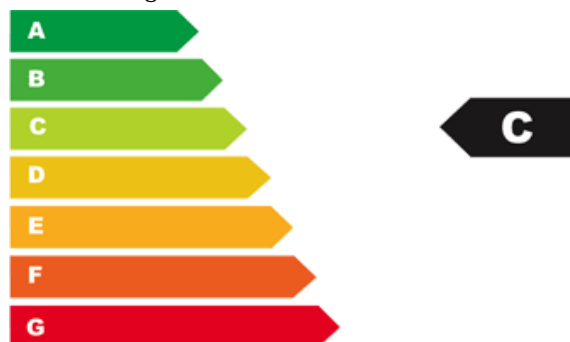
Lavt forbrug

Højt forbrug

A er det bedst opnåelige energimærke, herefter B osv. og G er det dårligste.

Besparelsesforslag med god rentabilitet er med stor sandsynlighed en god forretning for bygningsejeren, uanset om pengene til investeringen skal lånes eller ej. Hvis alle besparelser med god rentabilitet gennemføres, vil mærket være: C
