## Energimærkning for følgende ejendom:

Adresse: Platanbuen 1  
 Postnr./by: 2750 Ballerup  
 BBR-nr.: 151-038824  
 Energimærkning nr.: 200045000  
 Gyldigt 5 år fra: 31-01-2011  
 Energikonsulent: Anders Bo Andersen  
 Programversion: EK-Pro, Be06 version 4    Firma: OBH Ingeniørservice A/S

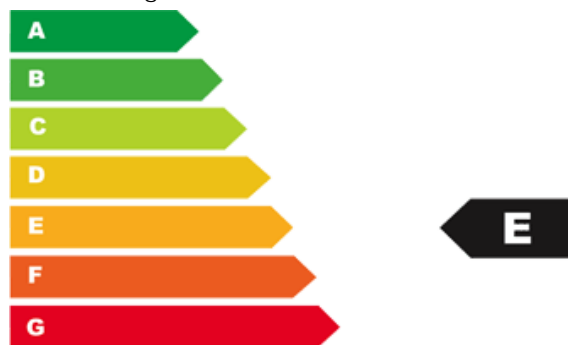
Lavt forbrug

Højt forbrug
