# SPAR PÅ ENERGIE I DIN BYGNING

Energimærkningsrapport

Bondager 18

2670 Greve

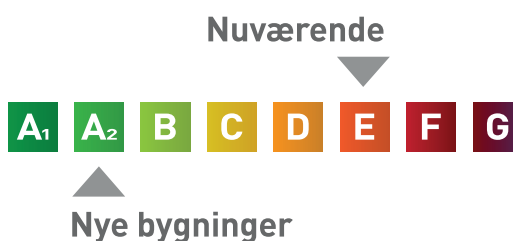
På energimærkningsskalaen vises bygningens energimærke.

### Beregnet varmekonsum pr. år:

**2511 liter fyringsgasolie**

**28.875 kr.**

**6,75 ton CO<sub>2</sub> udledning**

Bygninger, der opfylder energirammen i bygningsreglementet for 2010 (BR10), har energimærke A1 eller A2. A1 repræsenterer bygningsreglementets krav til lavenergibygninger i 2015. A2 repræsenterer bygninger der opfylder bygningsreglements almindelige krav til energirammen.
