SPAR PÅ ENERGIEN I DIN BYGNING

- status og forbedringer

Energimærkningsrapport
Langetoften 5
4320 Lejre

Energimærkningsnummer 311147850

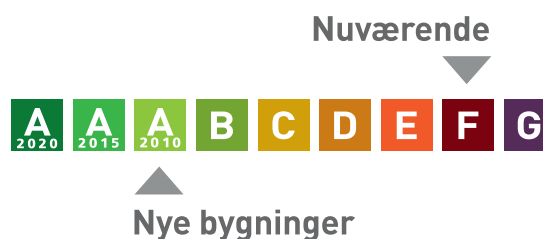
På energimærkningskalaen vises bygningens nuværende energimærke.

Hvis de rentable energibesparelsesforslag gennemføres, vil bygningen få energimærke C

Hvis de energibesparelser, der kan overvejes i forbindelse med en renovering eller vedligeholdelse også gennemføres, vil bygningen få energimærke B
