## Energimærkning for følgende ejendom:

Adresse: Slettebjerget 2  
Postnr. / by: 3400 Hillerød  
BBR-nr.: 219-109318  
Energimærkning nr.: 100096931  
Gyldigt 5 år fra: 15-09-2008  
Energikonsulent: Laust Hällberg

Firma: OBH Ingeniørservice A/S

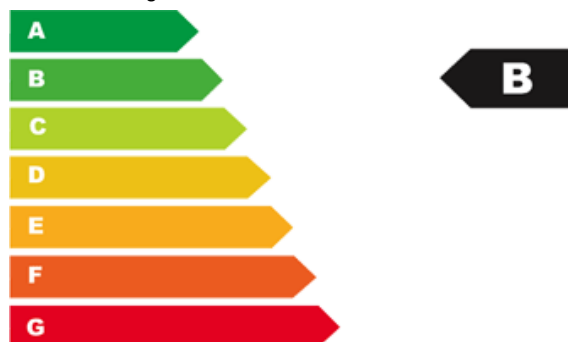
### Energimærke

Lavt forbrug

Højt forbrug

A er det bedst opnåelige energimærke, herefter B osv. og G er det dårligste.
