# ENERGIMÆRKNINGSRAPPORT

ENERGIMÆRKE OG FORSLAG TIL ENERGIFORBEDRINGER

Kielshøj 13  
3520 Farum

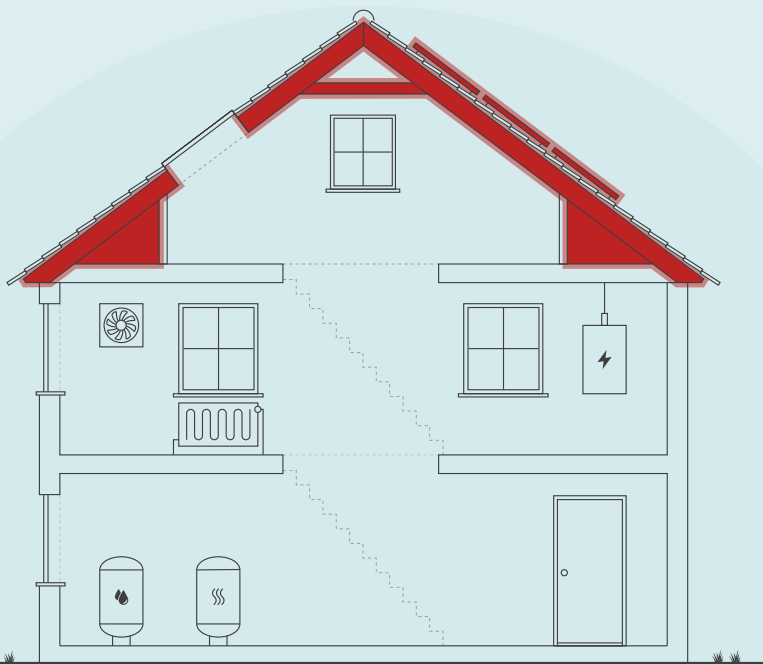
Skitsen illustrerer en generisk bygning, baseret på bygningens karaktertræk. Ikonforklaring kan ses under afsnittet IKONFORKLARING.
