Energimærkning for følgende ejendom:

Adresse: Holbækvej 8
 Postnr./by: 4100 Ringsted
 BBR-nr.: 329-032086
 Energimærkning nr.: 100079905
 Gyldigt 5 år fra: 14-05-2008
 Energikonsulent: Jesper Elin

Firma: JRE Bygningssyn Aps

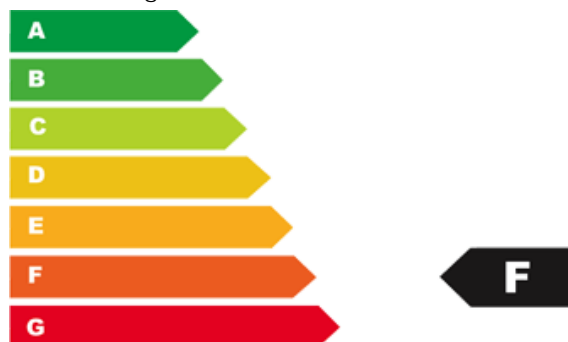
Energimærke

Lavt forbrug

Højt forbrug

A er det bedst opnåelige energimærke, herefter B osv. og G er det dårligste.

Energimærkningens skala fra A til G viser hvor meget energi der bruges i bygningen til opvarmning ved normalt brug, sammenlignet med andre bygninger til beboelse. Denne bygnings forbrug er F, hvilket betyder at forbruget er Relativt Højt.
