# SPAR PÅ ENERGIE I DIN BYGNING

Energimærkningsrapport  
Ørslevunderskovvej 26  
4100 Ringsted

Energimærkningsnummer 311066681

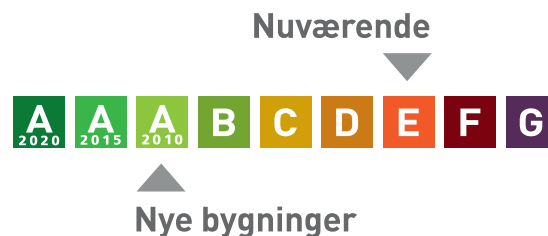
På energimærkningsskalaen vises bygningens nuværende energimærke.

Hvis de rentable energibesparelsesforslag gennemføres, vil bygningen få energimærke D

Hvis de energibesparelser, der kan overvejes i forbindelse med en renovering eller vedligeholdelse også gennemføres, vil bygningen få energimærke C
