Energimærkning for følgende ejendom:

Adresse: Sofiendalsvej 4
Postnr./by: 4690 Haslev
BBR-nr.: 320-002556-001
Energimærkning nr.: 200043120
Gyldigt 5 år fra: 16-12-2010
Energikonsulent: Keen Nielsen
Programversion: Energy08, Be06 version 4

Firma: Rambøll Danmark A/S
 (Slagelse)

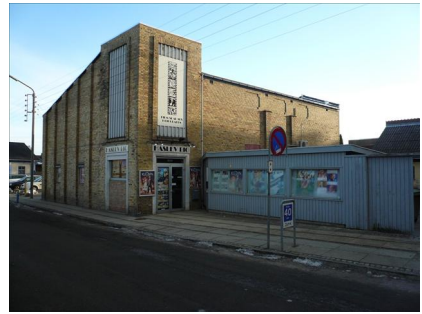
Status: Der er monteret 3 nyere varmepumpe til opvarmning af biografensal, foyer, samt operatørrum. Varmepumpen er typen luft/luft, hvilket vil sige at varmepumpen er et splitanlæg med en udedel og en indedel. Varmepumperne kan også nedkøle luften. Den funktion anvendes dog ikke så tit.
