## Energimærkning for følgende ejendom:

Adresse: Skolegade 23  
 Postnr./by: 4690 Haslev  
 BBR-nr.: 320-002294  
 Energimærkning nr.: 100060474  
 Gyldigt 5 år fra: 20-12-2007  
 Energikonsulent: Anders Bo Andersen Firma: OBH Ingeniørservice A/S

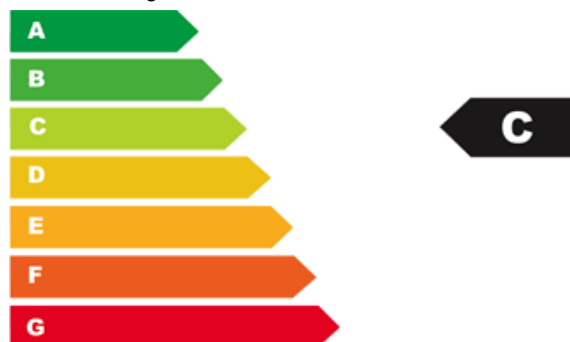
### Energimærke

Lavt forbrug

Højt forbrug

A er det bedst opnåelige energimærke, herefter B osv. og G er det dårligste.

Besparelsesforslag med god rentabilitet er med stor sandsynlighed en god forretning for bygningsejeren, uanset om pengene til investeringen skal lånes eller ej. Hvis alle besparelser med god rentabilitet gennemføres, vil mærket være: C1
