# SPAR PÅ ENERGIE I DIN BYGNING

Energimærkningsrapport

Sørupvej 5

4100 Ringsted

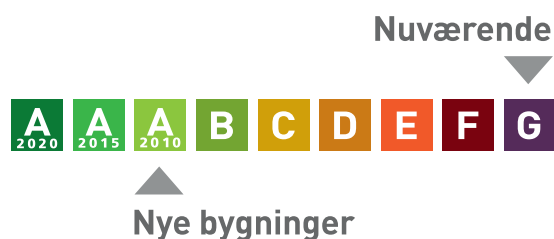
## BYGNINGENS ENERGIMÆRKE

På energimærkningsskalaen vises bygningens nuværende energimærke.

Hvis de rentable energibesparelsesforslag gennemføres, vil bygningen få energimærke F

Hvis de energibesparelser, der kan overvejes i forbindelse med en renovering eller vedligeholdelse også gennemføres, vil bygningen få energimærke D
