SPAR PÅ ENERGIEN I DIN BYGNING

- status og forbedringer

Energimærkningsrapport
Gyrstingevej 80
4100 Ringsted

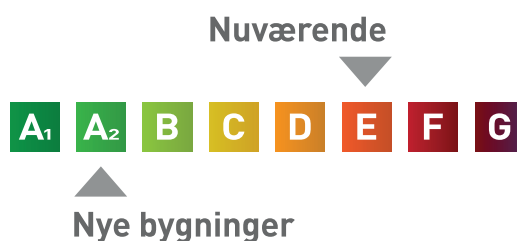
BYGNINGENS ENERGIMÆRKE

Bygninger, der opfylder energirammen i bygningsreglementet for 2010 (BR10), har energimærke A1 eller A2. A1 repræsenterer bygningsreglementets krav til lavenergibygninger i 2015. A2 repræsenterer bygninger der opfylder bygningsreglements almindelige krav til energirammen.

På energimærkningskalaen vises bygningens energimærke.

Beregnet varmeforbrug pr. år:

2.846,5 Liter fyringsgasolie

32.821 kr.

7,65 ton CO₂ udledning
