## Energimærkning for følgende ejendom:

Adresse: Klarskovvej 21  
Postnr. / by: 4760 Vordingborg  
BBR-nr.: 390-018497  
Energimærkning nr.: 100032279  
Gyldigt 5 år fra: 07-06-2007  
Energikonsulent: Preben Sørensen

Firma: OBH Ingeniørservice AS

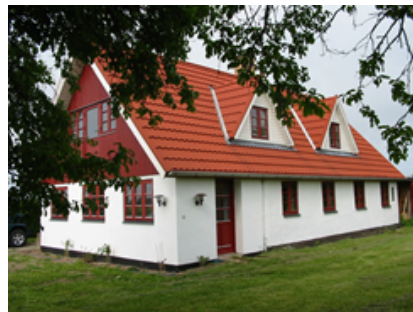
#### • Varmeanlæg

Status: Bygningens varmeproducerende anlæg er en nyere og bedre fastbrændselsfyret kedel af
