Energimærkningsrapport

Borgergade 4

4672 Klippinge

Energimærkningsnummer 311113051

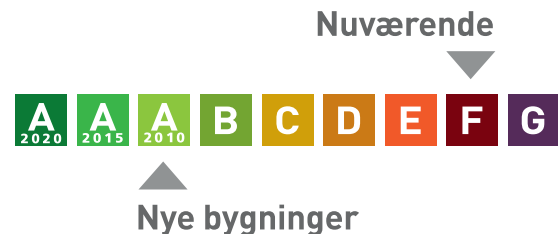
BYGNINGENS ENERGIMÆRKE

På energimærkningskalaen vises bygningens nuværende energimærke.

Hvis de rentable energibesparelsesforslag gennemføres, vil bygningen få energimærke D

Hvis de energibesparelser, der kan overvejes i forbindelse med en renovering eller vedligeholdelse også gennemføres, vil bygningen få energimærke C
