## Energimærkning for følgende ejendom:

Adresse: Dalumvej 95  
 Postnr./by: 5250 Odense SV  
 BBR-nr.: 461-075290  
 Energimærkning nr.: 200009309  
 Gyldigt 5 år fra: 10-12-2008  
 Energikonsulent: Hans Bruun Jespersen    Firma: PP Rådgivning A/S

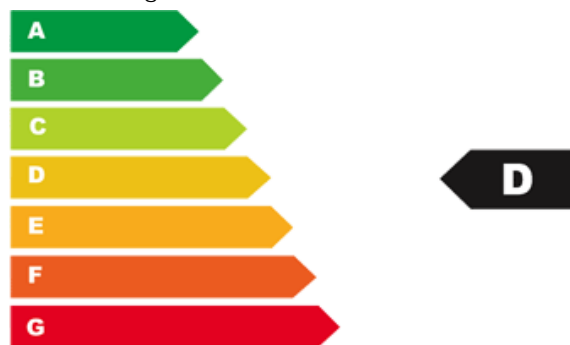
### Energimærke

Lavt forbrug

Højt forbrug

A er det bedst opnåelige energimærke, herefter B osv. og G er det dårligste.
