Energimærkning for følgende ejendom:

Adresse: Mejerivej 38
 Postnr./by: 5260 Odense S
 BBR-nr.: 461-252907
 Energimærkning nr.: 100059827
 Gyldigt 5 år fra: 17-12-2007
 Energikonsulent: Morten Peter Jørgensen Firma: OBH Ingeniørservice A/S

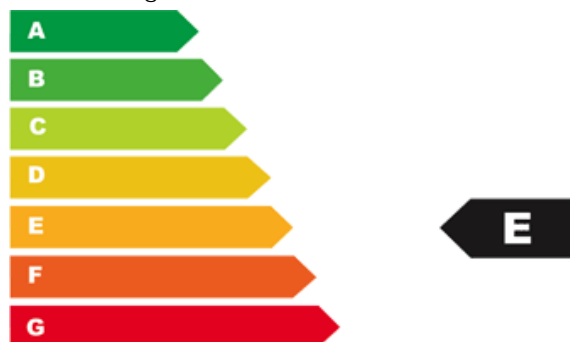
Energimærke

Lavt forbrug

Højt forbrug

A er det bedst opnåelige energimærke, herefter B osv. og G er det dårligste.

For at kunne sammenligne energimærket på forsiden skaltrin med øvrige bygninger kan det oplyses, at en nyopført bygning i dag skal have energimærke B1. Er der tale om lavenergihuse skal mærket op på et A.
