## Energimærkning for følgende ejendom:

Adresse: Markhaven 7  
Postnr. / by: 5320 Agedrup  
BBR-nr.: 461-168493  
Energimærkning nr.: 100073369  
Gyldigt 5 år fra: 03-04-2008  
Energikonsulent: Peter Dallerup

Firma: Blomberg Ingeniørfirma A/S

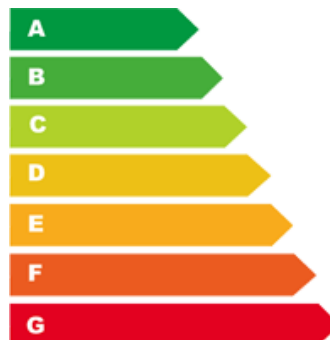
Lavt forbrug

Højt forbrug

A er det bedst opnåelige energimærke, herefter B osv. og G er det dårligste.

Energimærkningens skala fra A til G viser, hvor meget energi bygningen bruger til opvarmning sammenlignet med andre bygninger til beboelse. Skalatrin A og B svarer til energiforbruget i nye bygninger. Eksisterende bygninger vil normalt have skalatrin C til G med mindre de er efterisoleret på niveau med en ny bygning. Bygningens energiforbrug er F, hvilket betyder højt varmekonsum.
