ENERGIMÆRKNINGSRAPPORT

ENERGIMÆRKE OG FORSLAG TIL ENERGIFORBEDRINGER

Engvej 3
5550 Langeskov

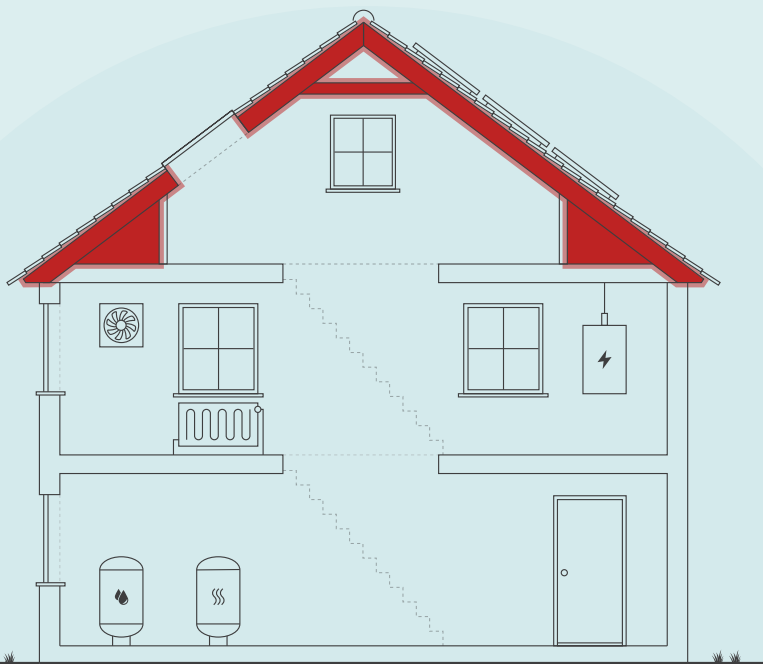
Skitsen illustrerer en generisk bygning, baseret på bygningens karaktertræk. Ikonforklaring kan ses under afsnittet IKONFORKLARING.

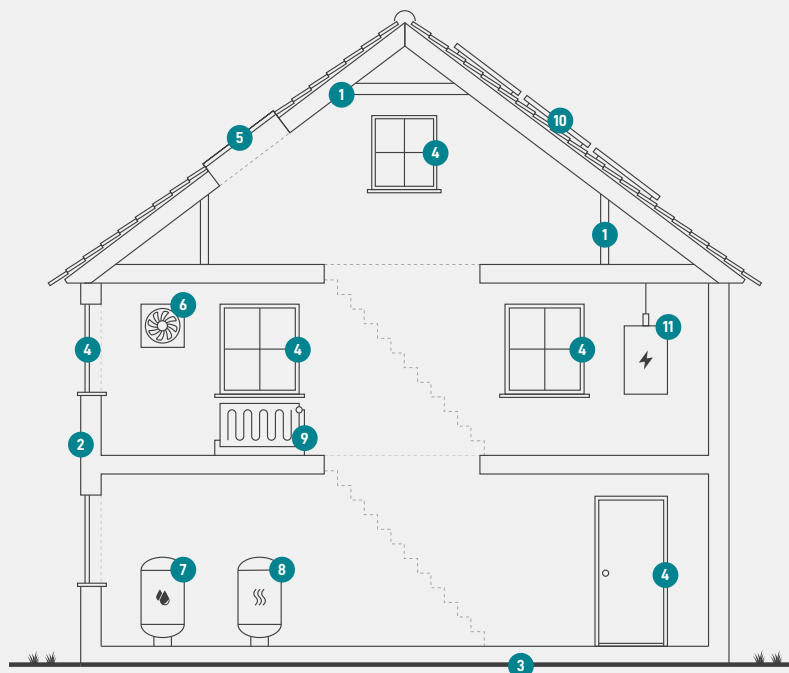
En bygning består af mange dele, der har betydning for bygningens energibehov. Figuren herunder giver en forklaring af de væsentligste dele på tværs af konstruktioner og installationer.
