## Energimærkning for følgende ejendom:

Adresse: Sasserød 7  
 Postnr./by: 5462 Morud  
 BBR-nr.: 480-013919  
 Energimærkning nr.: 100086871  
 Gyldigt 5 år fra: 25-06-2008  
 Energikonsulent: Eigil Radoor

Firma: OBH Ingeniørservice A/S

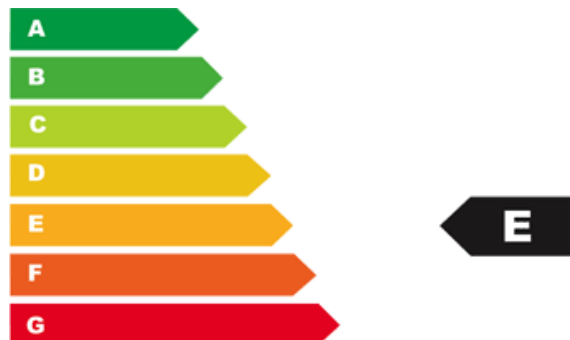
### Energimærke

Lavt forbrug

Højt forbrug

A er det bedst opnåelige energimærke, herefter B osv. og G er det dårligste.

Besparelsesforslag med god rentabilitet er med stor sandsynlighed en god forretning for bygningsejeren, uanset om pengene til investeringen skal lånes eller ej. Hvis alle besparelser med god rentabilitet gennemføres, vil mærket være: C

For at kunne sammenligne energimærket på forsiden skalatrin med øvrige bygninger, kan det oplyses, at en nyopført bygning i dag skal have et energimærke på B på skalaen. Er der tale om lavenergibygninger skal mærket op på et A.
