## ENERGIMÆRKNINGSRAPPORT

ENERGIMÆRKE OG FORSLAG TIL ENERGIFORBEDRINGER

Torpvej 29  
5560 Aarup

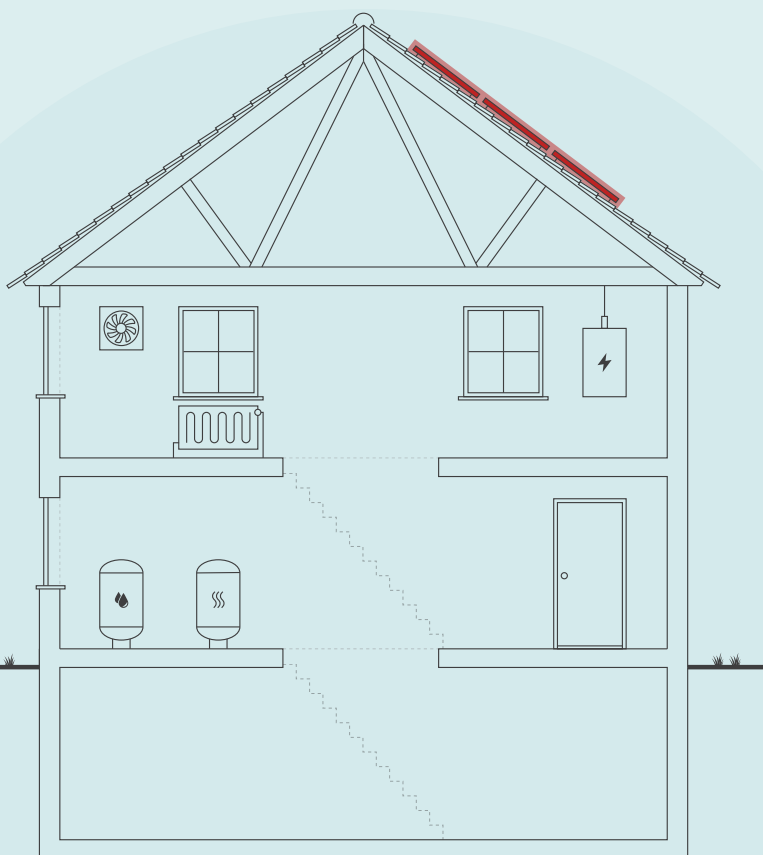
Skitsen illustrerer en generisk bygning, baseret på bygningens karaktertræk. Ikonforklaring kan ses under afsnittet IKONFORKLARING.
