Energimærkningsrapport

Bues Gyde 15

5592 Ejby

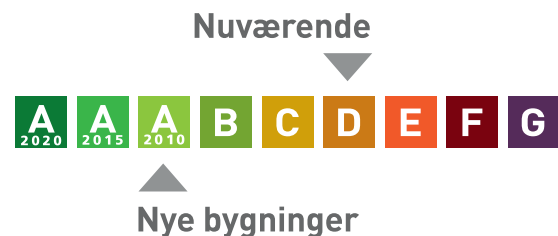
På energimærkningskalaen vises bygningens nuværende energimærke.

Hvis de rentable energibesparelsesforslag gennemføres, vil bygningen få energimærke D

Hvis de energibesparelser, der kan overvejes i forbindelse med en renovering eller vedligeholdelse også gennemføres, vil bygningen få energimærke B
