# SPAR PÅ ENERGIE I DIN BYGNING

Energimærkningsrapport

Middelfartvej 30

5466 Asperup

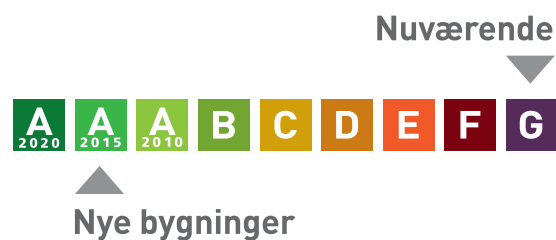
På energimærkningsskalaen vises bygningens nuværende energimærke.

Hvis de rentable energibesparelsesforslag gennemføres, vil bygningen få energimærke D

Hvis de energibesparelser, der kan overvejes i forbindelse med en renovering eller vedligeholdelse også gennemføres, vil bygningen få energimærke D
