ENERGIMÆRKNINGSRAPPORT

ENERGIMÆRKE OG FORSLAG TIL ENERGIFORBEDRINGER

Algade 33
5750 Ringe

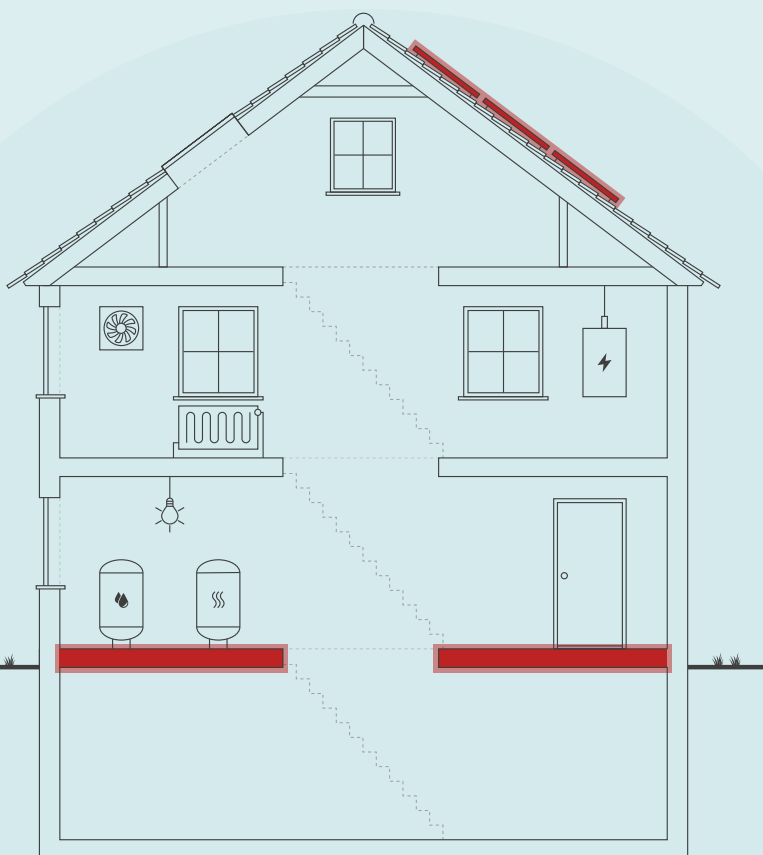
Skitsen illustrerer en generisk bygning, baseret på bygningens karaktertræk. Ikonforklaring kan ses under afsnittet IKONFORKLARING.
