## ENERGIMÆRKNINGSRAPPORT

ENERGIMÆRKE OG FORSLAG TIL ENERGIFORBEDRINGER

Odensevej 40  
5750 Ringe

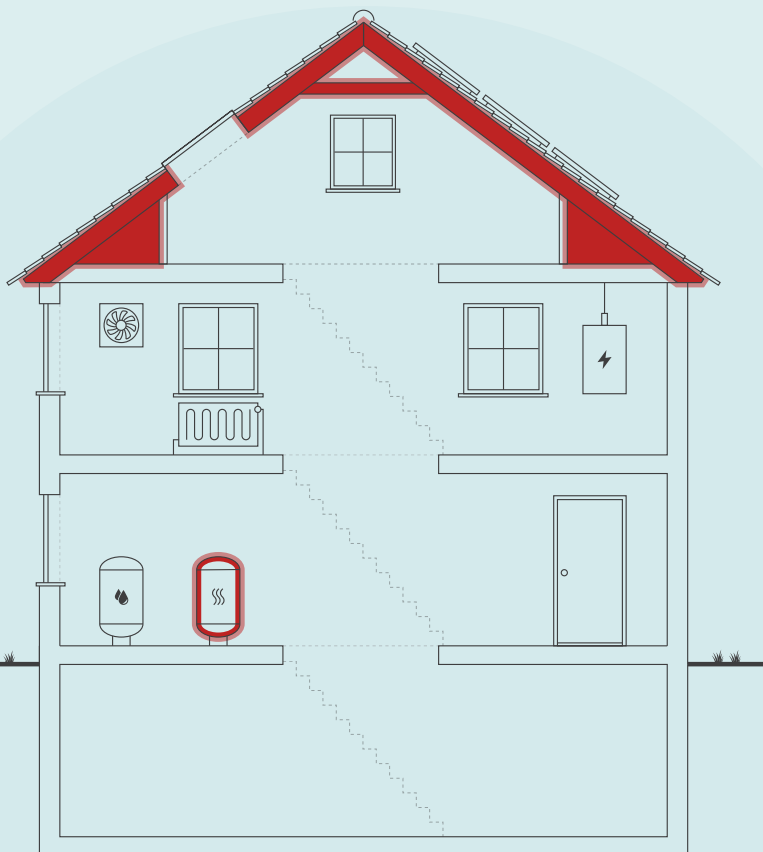
Skitsen illustrerer en generisk bygning, baseret på bygningens karaktertræk. Ikonforklaring kan ses under afsnittet IKONFORKLARING.

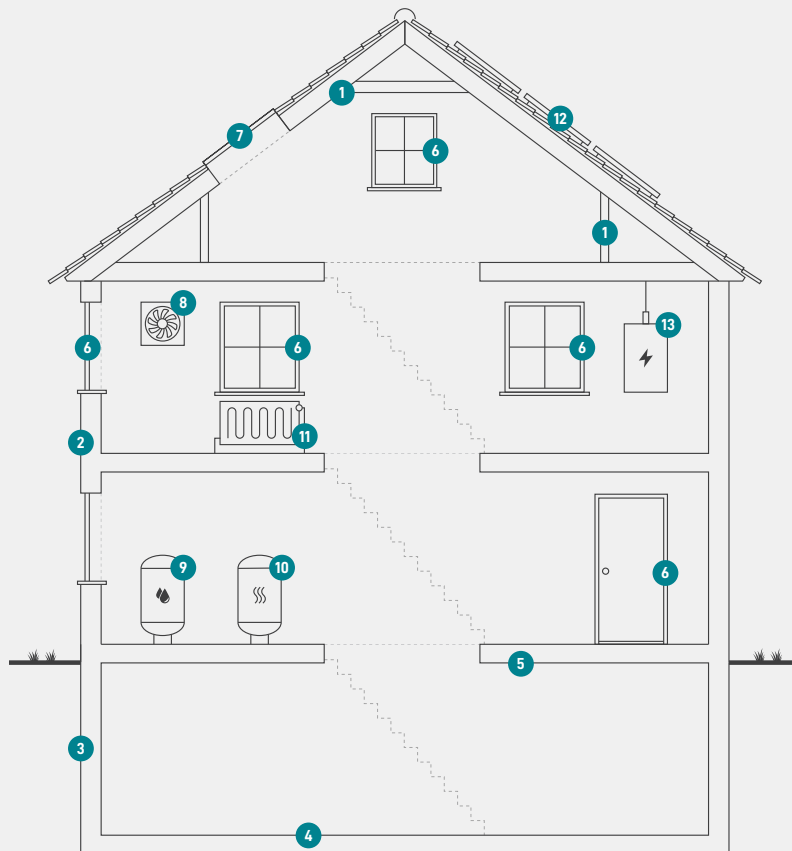
En bygning består af mange dele, der har betydning for bygningens energibehov. Figuren herunder giver en forklaring af de væsentligste dele på tværs af konstruktioner og installationer.
